認證編號 CPF0431525C096

## 車輛資料 Vehicle Information

## 車輛認證總結報告 Vehicle Inspection Findings

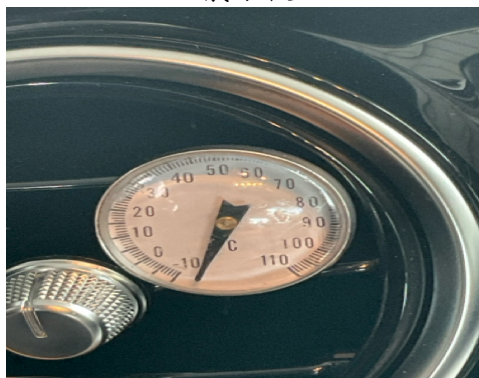
空調溫度

| 5. 前空調風速開關各段風速 | 正常 | 6. 前空調冷氣作動中央出風口溫度 | -10°C |
