# YES 車輛認證書

認證編號 CPF0431525C103

| 車型 Model | YARIS |
| 年份 Year | 2018/07 |

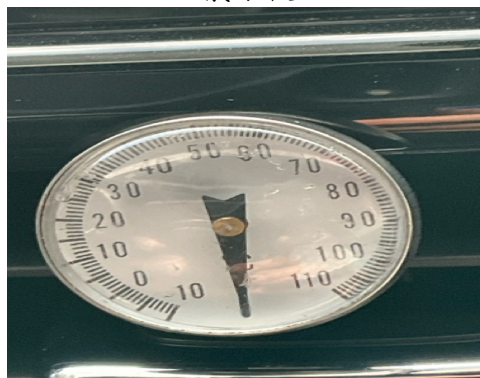
空調溫度

| 5. 前空調風速開關各段風速 | 正常 | 6. 前空調冷氣作動中央出風口溫度 | -10°C |
