YES 車輛認證書

認證編號 CPF0431525C108

廠牌 Make	LUXGEN
車型 Model	M7
年份 Year	2015/02
排氣量 Displacement	2,198
車身號碼 VIN	L92SPCA00****
引擎號碼 Engine Number	***TEA20030**
現況實車里程 Mileage (僅揭露, 不具保證效力)	106,163

車輛認證總結報告 Vehicle Inspection Findings

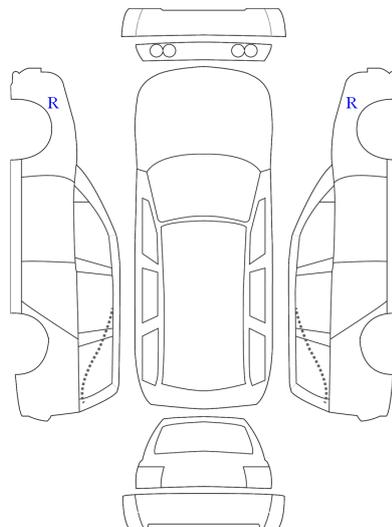
車體外觀圖

本車引擎號碼無異常。 **S** 鈹件鏽蝕、斑剝或鏽穿
本車車身號碼無異常。 **B** 受損面積約一個拳頭(含)以上
本車輛無泡水跡象。 **R** 鈹件校正痕跡
本車體骨架結構無修復跡象。 **X** 更換

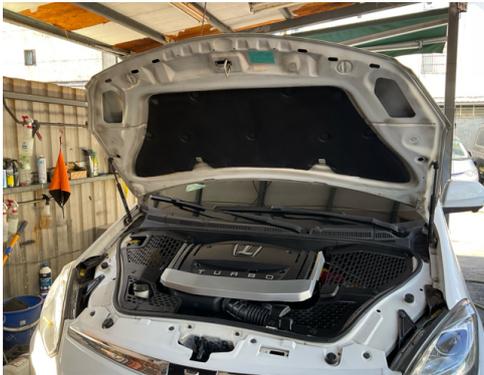
引擎室

1. 運轉時有無冒藍白煙、黑煙	正常	2. 水溫錶(燈)有無異常顯示	正常
3. 警告指示燈有無異常作動	正常	4. 機油油量、油質有無異常	正常
5. 外觀有無漏油/水跡象	正常	6. 運轉時有無抖動或異常聲響	正常
7. 外觀有無修補或龜裂跡象	正常	8. 冷卻風扇作動有無異常	正常
9. 加速有無不順暢或無法加速	正常	10. 高速運轉有無異常聲響	正常
11. 冷卻水有無添加防鏽劑	正常

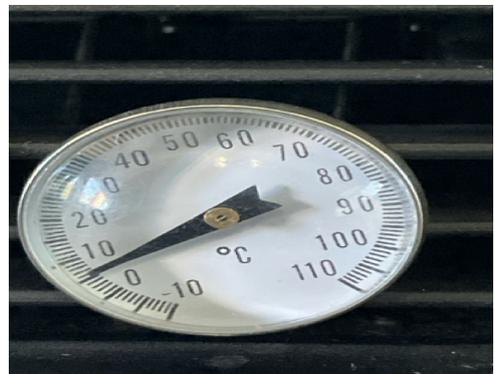
空調溫度

1. 檢查室外氣溫	23°C	2. 後空調冷氣作動中央出風口溫度	6°C
3. 冷凝器散熱風扇有無運轉異常	正常	4. 前空調冷氣A/C開關燈號	正常
5. 前空調風速開關各段風速	正常	6. 前空調冷氣作動中央出風口溫度	6°C
7. 後空調冷氣A/C開關燈號	正常	8. 後空調風速開關各段風速	正常
