YES 車輛認證書

受檢測車輛通過YES認證鑑定標準
This vehicle has passed the YES Evaluation Standard

認證編號 CPF0431525C114

廠牌 Make	TOYOTA
車型 Model	YARIS
年份 Year	2009/04
排氣量 Displacement	1,497
車身號碼 VIN	NCP91-904****
引擎號碼 Engine Number	***38**
現況實車里程 Mileage (僅揭露, 不具保證效力)	122,424

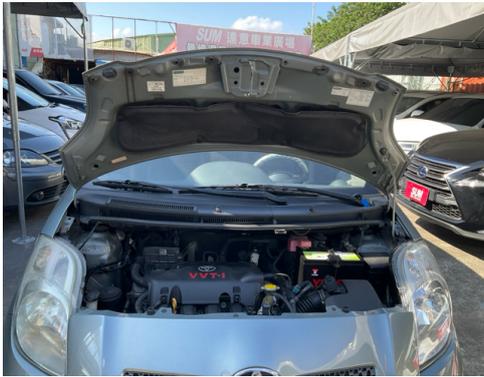
引擎室

1. 運轉時有無冒藍白煙、黑煙	正常	2. 水溫錶(燈)有無異常顯示	正常
3. 警告指示燈有無異常作動	正常	4. 機油油量、油質有無異常	正常
5. 外觀有無漏油/水跡象	正常	6. 運轉時有無抖動或異常聲響	正常
7. 外觀有無修補或龜裂跡象	正常	8. 冷卻風扇作動有無異常	正常
9. 加速有無不順暢或無法加速	正常	10. 高速運轉有無異常聲響	正常
11. 冷卻水有無添加防鏽劑	正常

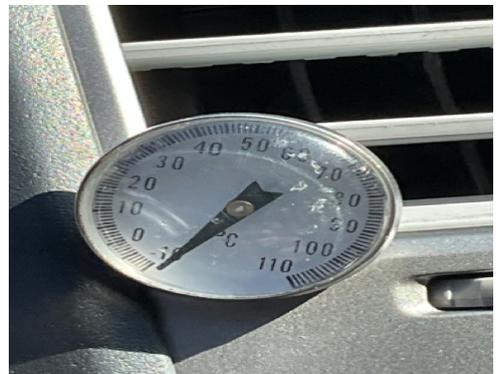
空調溫度

1. 檢查室外氣溫	25°C	2. 後空調冷氣作動中央出風口溫度	無此項目
3. 冷凝器散熱風扇有無運轉異常	正常	4. 前空調冷氣A/C開關燈號	正常
5. 前空調風速開關各段風速	正常	6. 前空調冷氣作動中央出風口溫度	-10°C
7. 後空調冷氣A/C開關燈號	無此項目	8. 後空調風速開關各段風速	無此項目
