YES 車輛認證書

認證編號 CPF0431525C115

廠牌 Make	LEXUS
車型 Model	RX
年份 Year	2013/12
排氣量 Displacement	3,456
車身號碼 VIN	JTJBC11A90245****
引擎號碼 Engine Number	無引擎號碼
現況實車里程 Mileage (僅揭露, 不具保證效力)	235,140

車輛認證總結報告 Vehicle Inspection Findings

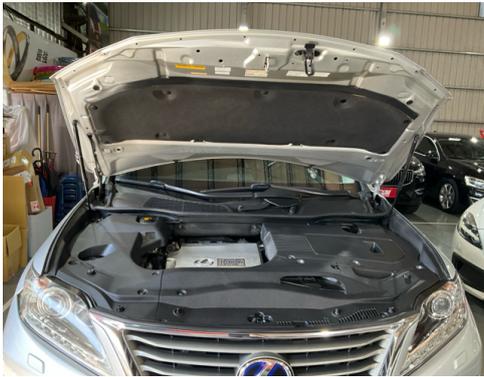
引擎室

1. 運轉時有無冒藍白煙、黑煙	正常	2. 水溫錶(燈)有無異常顯示	正常
3. 警告指示燈有無異常作動	正常	4. 機油油量、油質有無異常	正常
5. 外觀有無漏油/水跡象	正常	6. 運轉時有無抖動或異常聲響	正常
7. 外觀有無修補或龜裂跡象	正常	8. 冷卻風扇作動有無異常	正常
9. 加速有無不順暢或無法加速	正常	10. 高速運轉有無異常聲響	正常
11. 冷卻水有無添加防鏽劑	正常

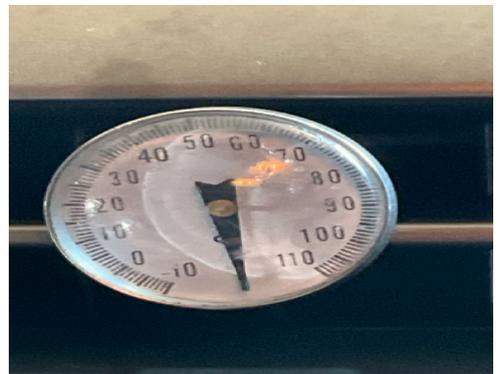
空調溫度

1. 檢查室外氣溫	22°C	2. 後空調冷氣作動中央出風口溫度	無此項目
3. 冷凝器散熱風扇有無運轉異常	正常	4. 前空調冷氣A/C開關燈號	正常
5. 前空調風速開關各段風速	正常	6. 前空調冷氣作動中央出風口溫度	-10°C
7. 後空調冷氣A/C開關燈號	無此項目	8. 後空調風速開關各段風速	無此項目
