認證編號 CPF0431525C117

## 車輛資料 Vehicle Information

## 車輛認證總結報告 Vehicle Inspection Findings

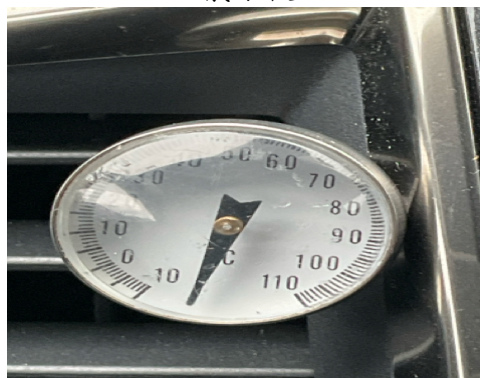
空調溫度

| 5. 前空調風速開關各段風速 | 正常 | 6. 前空調冷氣作動中央出風口溫度 | -10°C |
