認證編號 CPF0431525C118

## 車輛資料 Vehicle Information

## 車輛認證總結報告 Vehicle Inspection Findings

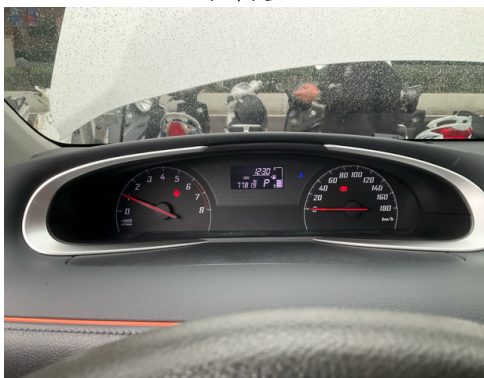
| 現況實車里程 Mileage<br>(僅揭露，不具保證效力) | 77,819 |

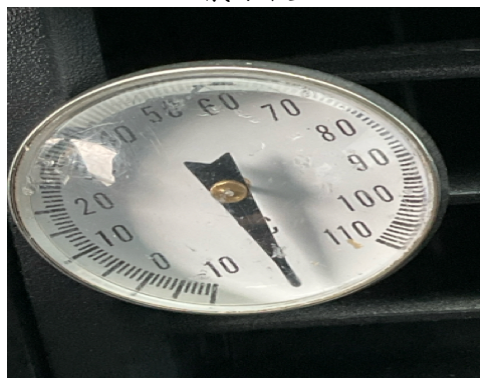
空調溫度

| 5. 前空調風速開關各段風速 | 正常 | 6. 前空調冷氣作動中央出風口溫度 | -10°C |
