認證編號 CPF0431525C122

## 車輛資料 Vehicle Information

## 車輛認證總結報告 Vehicle Inspection Findings

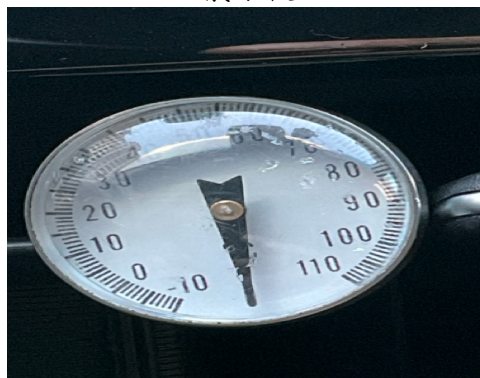
空調溫度

| 5. 前空調風速開關各段風速 | 正常 | 6. 前空調冷氣作動中央出風口溫度 | -10°C |
