YES 車輛認證書

認證編號 CPF0431525C139

廠牌 Make	TOYOTA
車型 Model	ALTIS
年份 Year	2022/11
排氣量 Displacement	1,798
車身號碼 VIN	ZRE211~007****
引擎號碼 Engine Number	***Y9440**
現況實車里程 Mileage (僅揭露, 不具保證效力)	40,124

車輛認證總結報告 Vehicle Inspection Findings

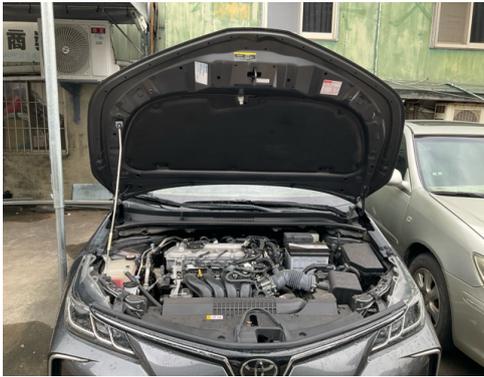
引擎室

1. 運轉時有無冒藍白煙、黑煙	正常	2. 水溫錶(燈)有無異常顯示	正常
3. 警告指示燈有無異常作動	正常	4. 機油油量、油質有無異常	正常
5. 外觀有無漏油/水跡象	正常	6. 運轉時有無抖動或異常聲響	正常
7. 外觀有無修補或龜裂跡象	正常	8. 冷卻風扇作動有無異常	正常
9. 加速有無不順暢或無法加速	正常	10. 高速運轉有無異常聲響	正常
11. 冷卻水有無添加防鏽劑	正常

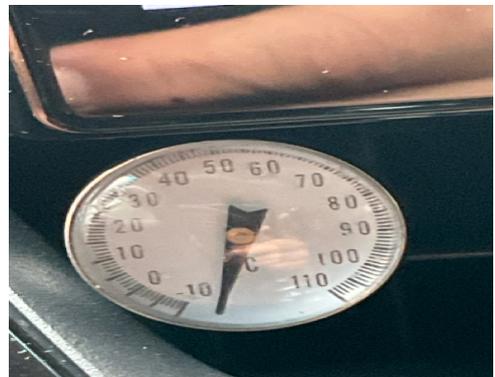
空調溫度

1. 檢查室外氣溫	20°C	2. 後空調冷氣作動中央出風口溫度	無此項目
3. 冷凝器散熱風扇有無運轉異常	正常	4. 前空調冷氣A/C開關燈號	正常
5. 前空調風速開關各段風速	正常	6. 前空調冷氣作動中央出風口溫度	-10°C
7. 後空調冷氣A/C開關燈號	無此項目	8. 後空調風速開關各段風速	無此項目
