認證編號 CPF0431525C143

## 車輛資料 Vehicle Information

## 車輛認證總結報告 Vehicle Inspection Findings

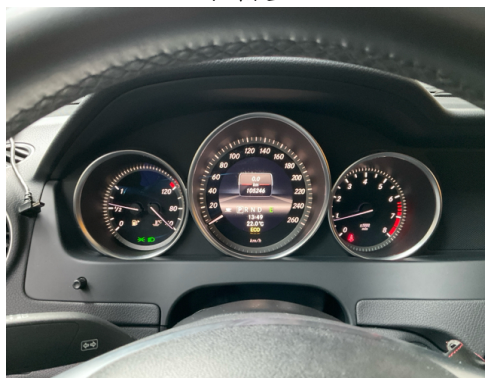
| 現況實車里程 Mileage<br>(僅揭露，不具保證效力) | 105,246 |

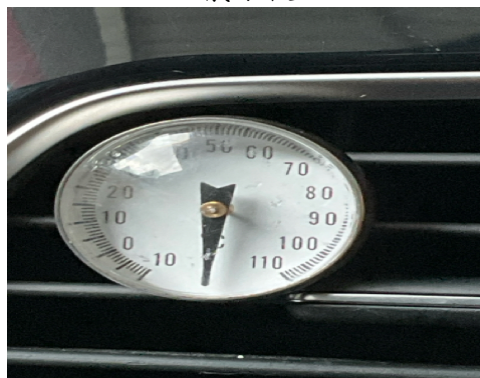
空調溫度

| 5. 前空調風速開關各段風速 | 正常 | 6. 前空調冷氣作動中央出風口溫度 | -10°C |
