YES 車輛認證書

認證編號 CPF04315261012

廠牌 Make	NISSAN
車型 Model	TIIDA
年份 Year	2017/07
排氣量 Displacement	1,598
車身號碼 VIN	C11GSH01****
引擎號碼 Engine Number	***672689**
現況實車里程 Mileage (僅揭露, 不具保證效力)	34,524

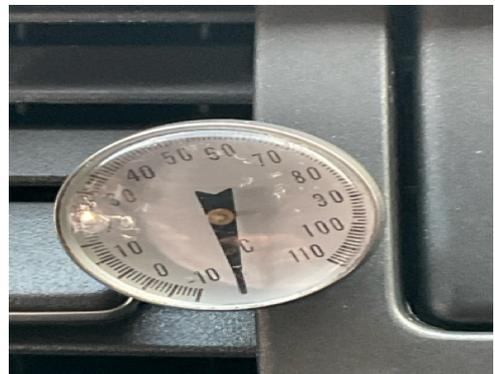
空調溫度

1. 檢查室外氣溫	19°C	2. 後空調冷氣作動中央出風口溫度	無此項目
3. 冷凝器散熱風扇有無運轉異常	正常	4. 前空調冷氣A/C開關燈號	正常
5. 前空調風速開關各段風速	正常	6. 前空調冷氣作動中央出風口溫度	-10°C
7. 後空調冷氣A/C開關燈號	無此項目	8. 後空調風速開關各段風速	無此項目
