# YES 車輛認證書

認證編號 CPF04315261017

廠牌 Make	TOYOTA
車型 Model	AURIS
年份 Year	2020/03
排氣量 Displacement	1,987
車身號碼 VIN	JTNK43BE70310****
引擎號碼 Engine Number	無引擎號碼
現況實車里程 Mileage (僅揭露, 不具保證效力)	90,380

## 車輛認證總結報告 Vehicle Inspection Findings

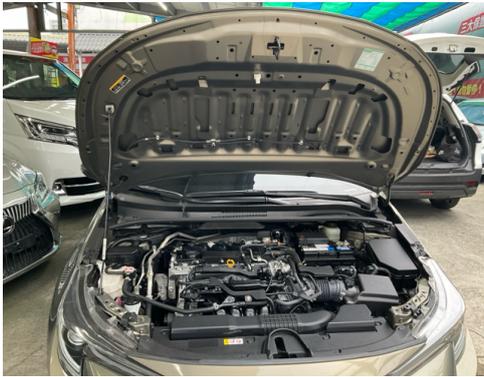
引擎室

1. 運轉時有無冒藍白煙、黑煙	正常	2. 水溫錶(燈)有無異常顯示	正常
3. 警告指示燈有無異常作動	正常	4. 機油油量、油質有無異常	正常
5. 外觀有無漏油/水跡象	正常	6. 運轉時有無抖動或異常聲響	正常
7. 外觀有無修補或龜裂跡象	正常	8. 冷卻風扇作動有無異常	正常
9. 加速有無不順暢或無法加速	正常	10. 高速運轉有無異常聲響	正常
11. 冷卻水有無添加防鏽劑	正常

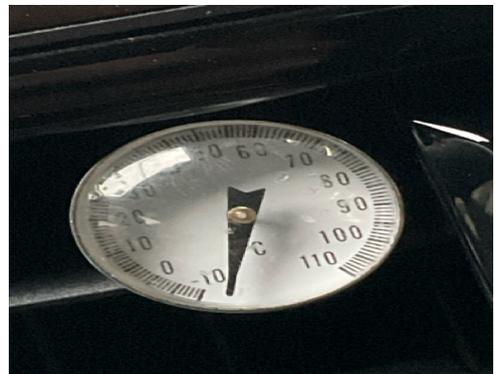
空調溫度

1. 檢查室外氣溫	15°C	2. 後空調冷氣作動中央出風口溫度	無此項目
3. 冷凝器散熱風扇有無運轉異常	正常	4. 前空調冷氣A/C開關燈號	正常
5. 前空調風速開關各段風速	正常	6. 前空調冷氣作動中央出風口溫度	-10°C
7. 後空調冷氣A/C開關燈號	無此項目	8. 後空調風速開關各段風速	無此項目
