認證編號 CPF04315261020

## 車輛資料 Vehicle Information

## 車輛認證總結報告 Vehicle Inspection Findings

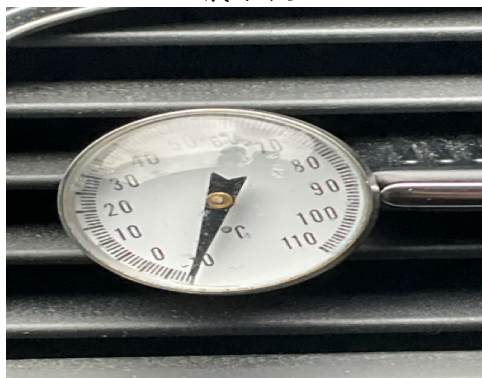
空調溫度

| 5. 前空調風速開關各段風速 | 正常 | 6. 前空調冷氣作動中央出風口溫度 | -10°C |
