YES 車輛認證書

認證編號 CPF04315261021

廠牌 Make	BENZ
車型 Model	V-CLASS
年份 Year	2020/05
排氣量 Displacement	1,950
車身號碼 VIN	W1V447705L374****
引擎號碼 Engine Number	無引擎號碼
現況實車里程 Mileage (僅揭露, 不具保證效力)	225,486

車輛認證總結報告 Vehicle Inspection Findings

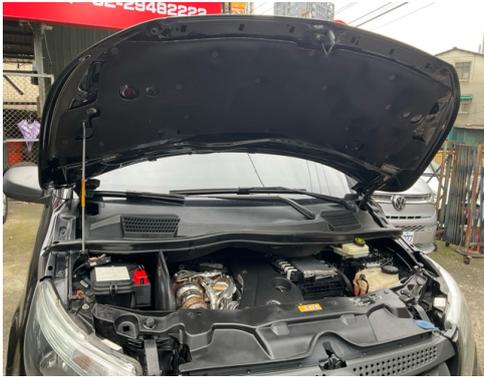
引擎室

1. 運轉時有無冒藍白煙、黑煙	正常	2. 水溫錶(燈)有無異常顯示	正常
3. 警告指示燈有無異常作動	正常	4. 機油油量、油質有無異常	正常
5. 外觀有無漏油/水跡象	正常	6. 運轉時有無抖動或異常聲響	正常
7. 外觀有無修補或龜裂跡象	正常	8. 冷卻風扇作動有無異常	正常
9. 加速有無不順暢或無法加速	正常	10. 高速運轉有無異常聲響	正常
11. 冷卻水有無添加防鏽劑	正常

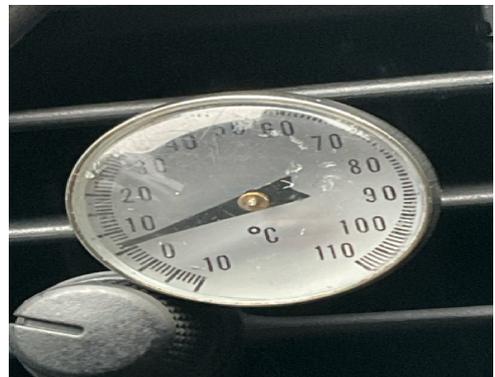
空調溫度

1. 檢查室外氣溫	13°C	2. 後空調冷氣作動中央出風口溫度	6°C
3. 冷凝器散熱風扇有無運轉異常	正常	4. 前空調冷氣A/C開關燈號	正常
5. 前空調風速開關各段風速	正常	6. 前空調冷氣作動中央出風口溫度	6°C
7. 後空調冷氣A/C開關燈號	正常	8. 後空調風速開關各段風速	正常
