# YES 車輛認證書

認證編號 CPF04315261022

廠牌 Make	VW
車型 Model	T7
年份 Year	2024/06
排氣量 Displacement	1,984
車身號碼 VIN	WV2ZZZST7RH02****
引擎號碼 Engine Number	無引擎號碼
現況實車里程 Mileage (僅揭露, 不具保證效力)	9,691

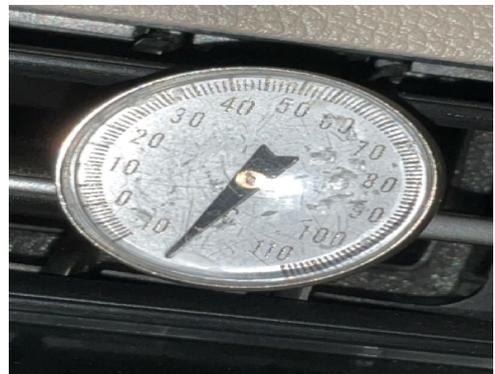
空調溫度

1. 檢查室外氣溫	13°C	2. 後空調冷氣作動中央出風口溫度	-10°C
3. 冷凝器散熱風扇有無運轉異常	正常	4. 前空調冷氣A/C開關燈號	正常
5. 前空調風速開關各段風速	正常	6. 前空調冷氣作動中央出風口溫度	-10°C
7. 後空調冷氣A/C開關燈號	正常	8. 後空調風速開關各段風速	正常
