認證編號 CPF04315261024

## 車輛資料 Vehicle Information

廠牌 Make	LUXGEN
車型 Model	M7
年份 Year	2019/04
排氣量 Displacement	2,198
車身號碼 VIN	L92SDCA00****
引擎號碼 Engine Number	***TGA00096**
現況實車里程 Mileage (僅揭露, 不具保證效力)	32,395

## 車輛認證總結報告 Vehicle Inspection Findings

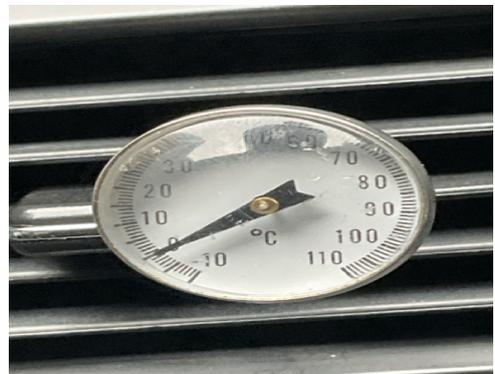
空調溫度

1. 檢查室外氣溫	12°C	2. 後空調冷氣作動中央出風口溫度	0°C
3. 冷凝器散熱風扇有無運轉異常	正常	4. 前空調冷氣A/C開關燈號	正常
5. 前空調風速開關各段風速	正常	6. 前空調冷氣作動中央出風口溫度	0°C
7. 後空調冷氣A/C開關燈號	正常	8. 後空調風速開關各段風速	正常
