# YES 車輛認證書

認證編號 CPF04315261032

| 車型 Model | ALTIS |
| 年份 Year | 2010/09 |

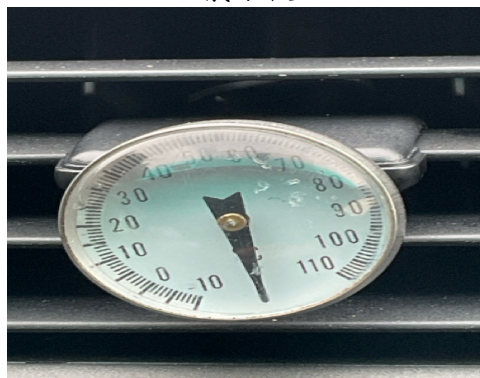
空調溫度

| 5. 前空調風速開關各段風速 | 正常 | 6. 前空調冷氣作動中央出風口溫度 | -10°C |
