認證編號 CPF04315261034

## 車輛資料 Vehicle Information

## 車輛認證總結報告 Vehicle Inspection Findings

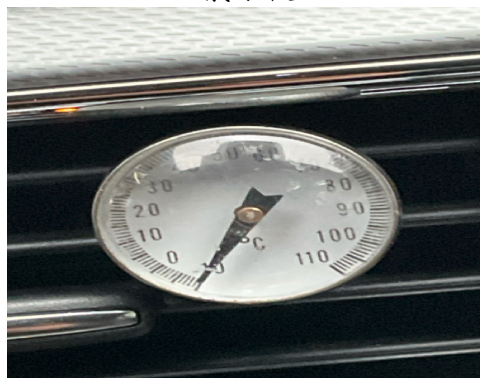
空調溫度

| 5. 前空調風速開關各段風速 | 正常 | 6. 前空調冷氣作動中央出風口溫度 | -10°C |
