認證編號 CPF04315261040

## 車輛資料 Vehicle Information

## 車輛認證總結報告 Vehicle Inspection Findings

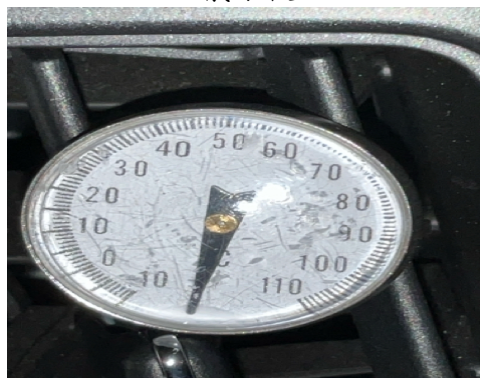
空調溫度

| 5. 前空調風速開關各段風速 | 正常 | 6. 前空調冷氣作動中央出風口溫度 | -10°C |
