YES 車輛認證書

認證編號 CPF04315261042

廠牌 Make	VOLVO
車型 Model	V60
年份 Year	2019/11
排氣量 Displacement	1,969
車身號碼 VIN	YV1ZWALADL136****
引擎號碼 Engine Number	無引擎號碼
現況實車里程 Mileage (僅揭露, 不具保證效力)	65,894

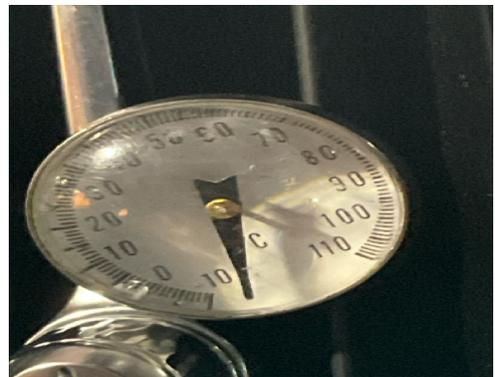
空調溫度

1. 檢查室外氣溫	14°C	2. 後空調冷氣作動中央出風口溫度	無此項目
3. 冷凝器散熱風扇有無運轉異常	正常	4. 前空調冷氣A/C開關燈號	正常
5. 前空調風速開關各段風速	正常	6. 前空調冷氣作動中央出風口溫度	-10°C
7. 後空調冷氣A/C開關燈號	無此項目	8. 後空調風速開關各段風速	無此項目
