# YES 車輛認證書

認證編號 CPF04315261046

廠牌 Make	FORD
車型 Model	ECOSPORT
年份 Year	2018/08
排氣量 Displacement	998
車身號碼 VIN	MAJBXXMRKBJU3****
引擎號碼 Engine Number	無引擎號碼
現況實車里程 Mileage (僅揭露, 不具保證效力)	37,799

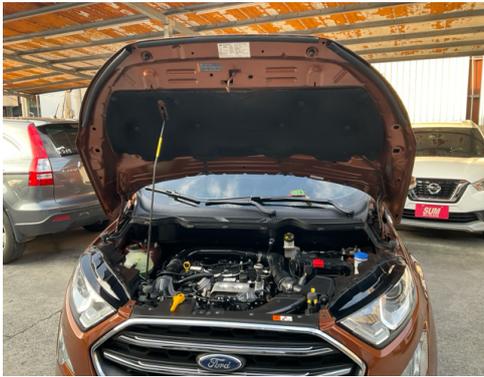
引擎室

1. 運轉時有無冒藍白煙、黑煙	正常	2. 水溫錶(燈)有無異常顯示	正常
3. 警告指示燈有無異常作動	正常	4. 機油油量、油質有無異常	正常
5. 外觀有無漏油/水跡象	正常	6. 運轉時有無抖動或異常聲響	正常
7. 外觀有無修補或龜裂跡象	正常	8. 冷卻風扇作動有無異常	正常
9. 加速有無不順暢或無法加速	正常	10. 高速運轉有無異常聲響	正常
11. 冷卻水有無添加防鏽劑	正常

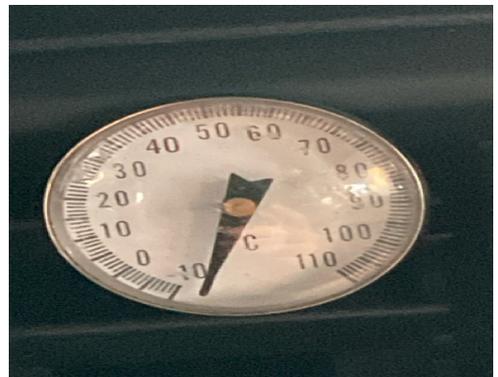
空調溫度

1. 檢查室外氣溫	15°C	2. 後空調冷氣作動中央出風口溫度	無此項目
3. 冷凝器散熱風扇有無運轉異常	正常	4. 前空調冷氣A/C開關燈號	正常
5. 前空調風速開關各段風速	正常	6. 前空調冷氣作動中央出風口溫度	-10°C
7. 後空調冷氣A/C開關燈號	無此項目	8. 後空調風速開關各段風速	無此項目
