認證編號 CPF04315261049

## 車輛資料 Vehicle Information

## 車輛認證總結報告 Vehicle Inspection Findings

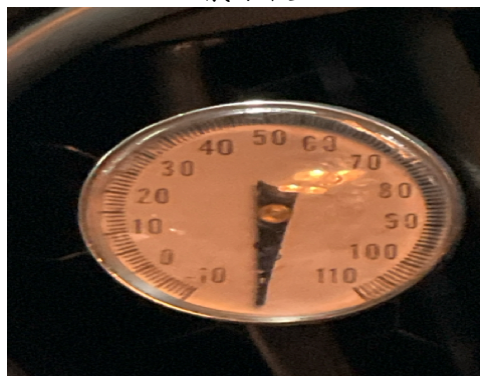
空調溫度

| 5. 前空調風速開關各段風速 | 正常 | 6. 前空調冷氣作動中央出風口溫度 | -10°C |
