認證編號 CPF04315261051

廠牌 Make	TOYOTA
車型 Model	RAV4
年份 Year	2022/12
排氣量 Displacement	1,987
車身號碼 VIN	JTMY43FV60D15****
引擎號碼 Engine Number	無引擎號碼
現況實車里程 Mileage (僅揭露, 不具保證效力)	65,909

車輛認證總結報告 Vehicle Inspection Findings

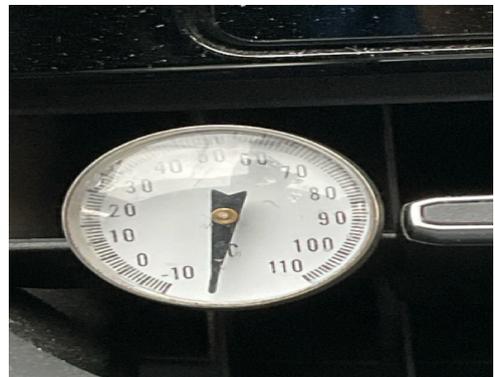
空調溫度

1. 檢查室外氣溫	18°C	2. 後空調冷氣作動中央出風口溫度	無此項目
3. 冷凝器散熱風扇有無運轉異常	正常	4. 前空調冷氣A/C開關燈號	正常
5. 前空調風速開關各段風速	正常	6. 前空調冷氣作動中央出風口溫度	-10°C
7. 後空調冷氣A/C開關燈號	無此項目	8. 後空調風速開關各段風速	無此項目
