YES 車輛認證書

認證編號 CPF04315261071

廠牌 Make	FORD
車型 Model	MONDEO WAGON
年份 Year	2020/08
排氣量 Displacement	1,999
車身號碼 VIN	WFOFXXWPCFLD1****
引擎號碼 Engine Number	無引擎號碼
現況實車里程 Mileage (僅揭露, 不具保證效力)	101,801

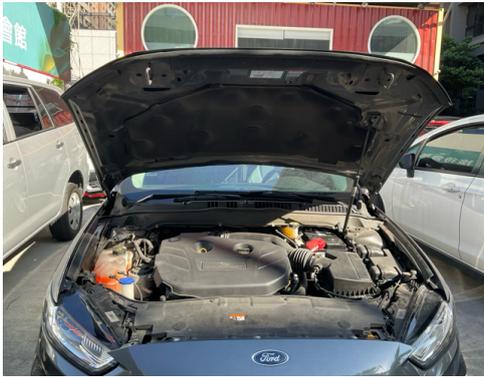
引擎室

1. 運轉時有無冒藍白煙、黑煙	正常	2. 水溫錶(燈)有無異常顯示	正常
3. 警告指示燈有無異常作動	正常	4. 機油油量、油質有無異常	正常
5. 外觀有無漏油/水跡象	正常	6. 運轉時有無抖動或異常聲響	正常
7. 外觀有無修補或龜裂跡象	正常	8. 冷卻風扇作動有無異常	正常
9. 加速有無不順暢或無法加速	正常	10. 高速運轉有無異常聲響	正常
11. 冷卻水有無添加防鏽劑	正常

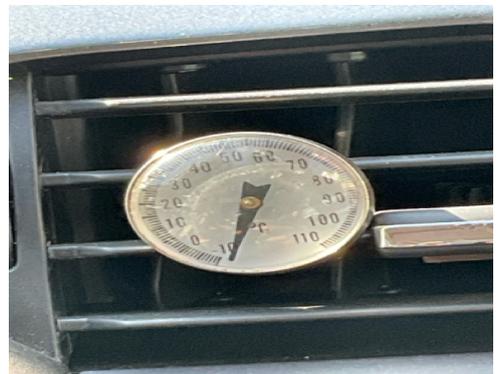
空調溫度

1. 檢查室外氣溫	23°C	2. 後空調冷氣作動中央出風口溫度	無此項目
3. 冷凝器散熱風扇有無運轉異常	正常	4. 前空調冷氣A/C開關燈號	正常
5. 前空調風速開關各段風速	正常	6. 前空調冷氣作動中央出風口溫度	-10°C
7. 後空調冷氣A/C開關燈號	無此項目	8. 後空調風速開關各段風速	無此項目
