認證編號 CPF04315261073

## 車輛資料 Vehicle Information

## 車輛認證總結報告 Vehicle Inspection Findings

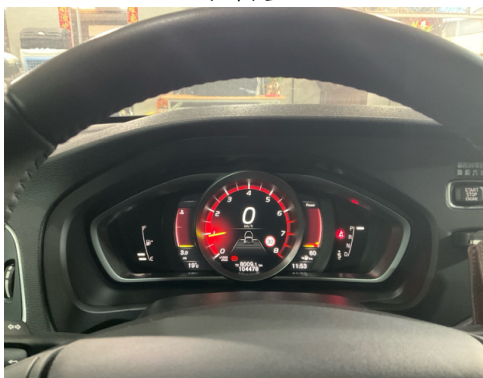
| 現況實車里程 Mileage<br>(僅揭露，不具保證效力) | 104,478 |

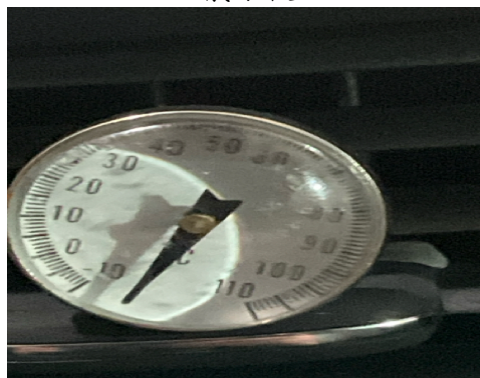
空調溫度

| 5. 前空調風速開關各段風速 | 正常 | 6. 前空調冷氣作動中央出風口溫度 | -10°C |
