YES 車輛認證書

認證編號 CPF04315261074

廠牌 Make	VW
車型 Model	TIGUAN
年份 Year	2019/04
排氣量 Displacement	1,984
車身號碼 VIN	WVGZZZ5NZKW37****
引擎號碼 Engine Number	無引擎號碼
現況實車里程 Mileage (僅揭露, 不具保證效力)	117,433

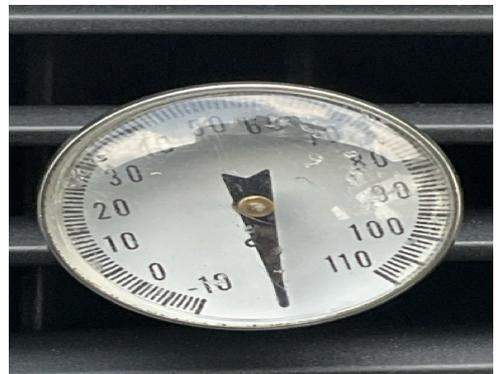
空調溫度

1. 檢查室外氣溫	21°C	2. 後空調冷氣作動中央出風口溫度	-10°C
3. 冷凝器散熱風扇有無運轉異常	正常	4. 前空調冷氣A/C開關燈號	正常
5. 前空調風速開關各段風速	正常	6. 前空調冷氣作動中央出風口溫度	-10°C
7. 後空調冷氣A/C開關燈號	正常	8. 後空調風速開關各段風速	正常
