# YES 車輛認證書

認證編號 CPF04315261082

| 車型 Model | MAZDA3 |

## 車輛認證總結報告 Vehicle Inspection Findings

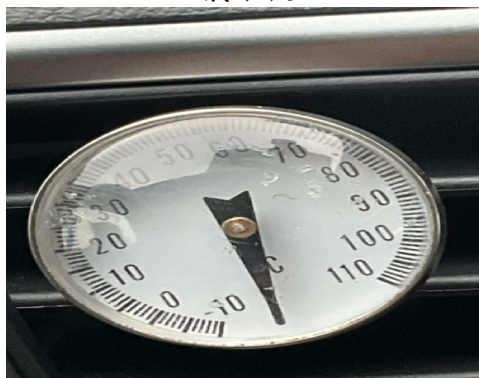
空調溫度

| 5. 前空調風速開關各段風速 | 正常 | 6. 前空調冷氣作動中央出風口溫度 | -10°C |
