**認證編號** CPF04315261102

### 車輛資料 Vehicle Information

### 車輛認證總結報告 Vehicle Inspection Findings

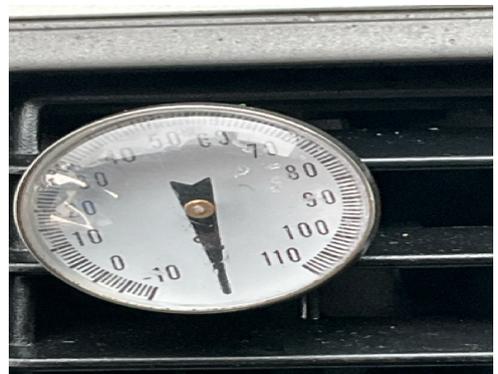
空調溫度

1. 檢查室外氣溫	14°C	2. 後空調冷氣作動中央出風口溫度	無此項目
3. 冷凝器散熱風扇有無運轉異常	正常	4. 前空調冷氣A/C開關燈號	正常
5. 前空調風速開關各段風速	正常	6. 前空調冷氣作動中央出風口溫度	-10°C
7. 後空調冷氣A/C開關燈號	無此項目	8. 後空調風速開關各段風速	無此項目
