認證編號 CPF04315261107

車輛資料 Vehicle Information

廠牌 Make	MITSUBISHI
車型 Model	GRAND LANCER
年份 Year	2021/12
排氣量 Displacement	1,798
車身號碼 VIN	RKMG541L7NY00****
引擎號碼 Engine Number	***0CQAA92**
現況實車里程 Mileage (僅揭露, 不具保證效力)	61,233

車輛認證總結報告 Vehicle Inspection Findings

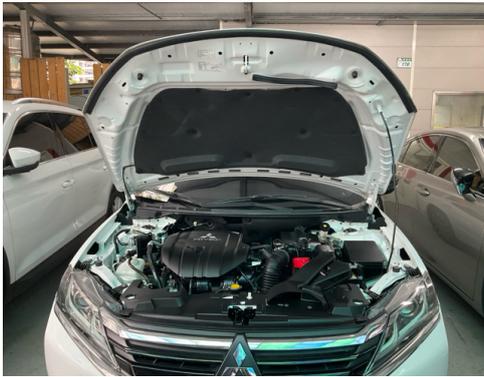
引擎室

1. 運轉時有無冒藍白煙、黑煙	正常	2. 水溫錶(燈)有無異常顯示	正常
3. 警告指示燈有無異常作動	正常	4. 機油油量、油質有無異常	正常
5. 外觀有無漏油/水跡象	正常	6. 運轉時有無抖動或異常聲響	正常
7. 外觀有無修補或龜裂跡象	正常	8. 冷卻風扇作動有無異常	正常
9. 加速有無不順暢或無法加速	正常	10. 高速運轉有無異常聲響	正常
11. 冷卻水有無添加防鏽劑	正常

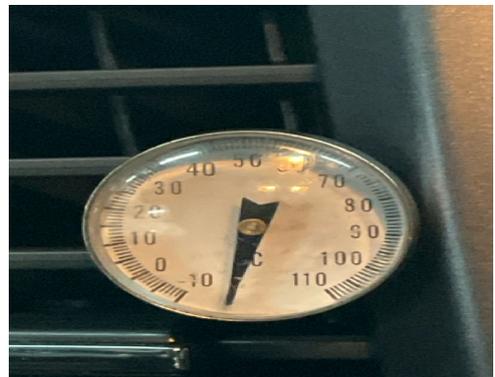
空調溫度

1. 檢查室外氣溫	14°C	2. 後空調冷氣作動中央出風口溫度	無此項目
3. 冷凝器散熱風扇有無運轉異常	正常	4. 前空調冷氣A/C開關燈號	正常
5. 前空調風速開關各段風速	正常	6. 前空調冷氣作動中央出風口溫度	-10°C
7. 後空調冷氣A/C開關燈號	無此項目	8. 後空調風速開關各段風速	無此項目
