YES 車輛認證書

認證編號 CPF04315261110

| 廠牌 Make | TOYOTA |
| 車型 Model | VIOS |

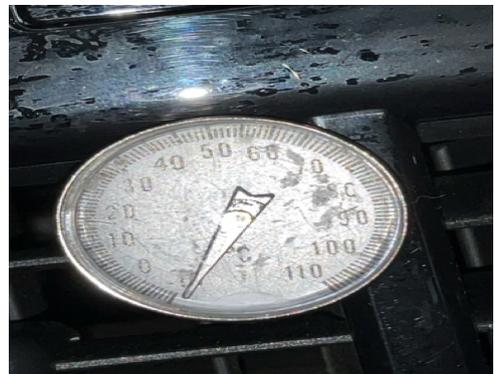
空調溫度

| 5. 前空調風速開關各段風速 | 正常 | 6. 前空調冷氣作動中央出風口溫度 | -10°C |
