YES 車輛認證書

認證編號 CPF04315261133

廠牌 Make	FORD
車型 Model	FOCUS
年份 Year	2023/03
排氣量 Displacement	1,497
車身號碼 VIN	RHAATZ3EXP200****
引擎號碼 Engine Number	***4808**
現況實車里程 Mileage (僅揭露, 不具保證效力)	37,233

車輛認證總結報告 Vehicle Inspection Findings

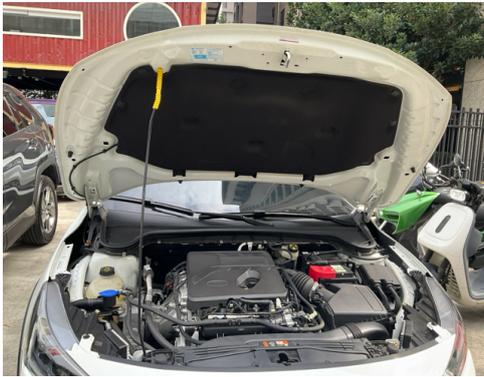
引擎室

1. 運轉時有無冒藍白煙、黑煙	正常	2. 水溫錶(燈)有無異常顯示	正常
3. 警告指示燈有無異常作動	正常	4. 機油油量、油質有無異常	正常
5. 外觀有無漏油/水跡象	正常	6. 運轉時有無抖動或異常聲響	正常
7. 外觀有無修補或龜裂跡象	正常	8. 冷卻風扇作動有無異常	正常
9. 加速有無不順暢或無法加速	正常	10. 高速運轉有無異常聲響	正常
11. 冷卻水有無添加防鏽劑	正常

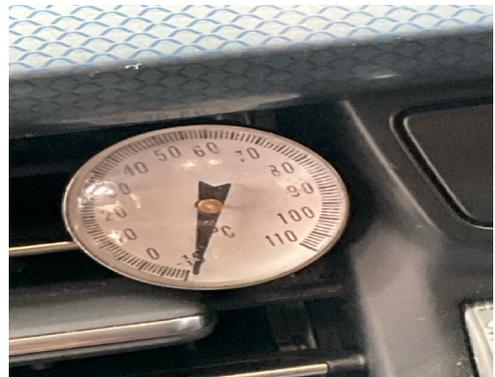
空調溫度

1. 檢查室外氣溫	20°C	2. 後空調冷氣作動中央出風口溫度	無此項目
3. 冷凝器散熱風扇有無運轉異常	正常	4. 前空調冷氣A/C開關燈號	正常
5. 前空調風速開關各段風速	正常	6. 前空調冷氣作動中央出風口溫度	-10°C
7. 後空調冷氣A/C開關燈號	無此項目	8. 後空調風速開關各段風速	無此項目
