YES 車輛認證書

認證編號 CPF04315261136

廠牌 Make	MITSUBISHI
車型 Model	ZINGER
年份 Year	2024/01
排氣量 Displacement	2,378
車身號碼 VIN	RKMASPUK3RY10****
引擎號碼 Engine Number	***9S4NABM99**
現況實車里程 Mileage (僅揭露, 不具保證效力)	4,976

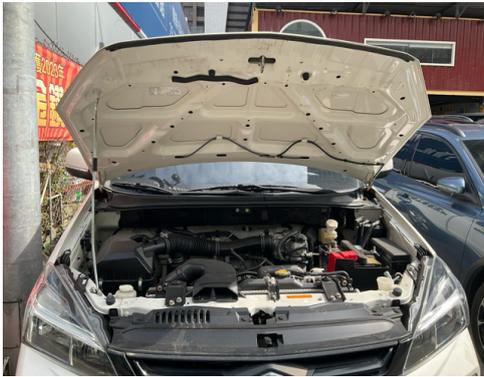
引擎室

1. 運轉時有無冒藍白煙、黑煙	正常	2. 水溫錶(燈)有無異常顯示	正常
3. 警告指示燈有無異常作動	正常	4. 機油油量、油質有無異常	正常
5. 外觀有無漏油/水跡象	正常	6. 運轉時有無抖動或異常聲響	正常
7. 外觀有無修補或龜裂跡象	正常	8. 冷卻風扇作動有無異常	正常
9. 加速有無不順暢或無法加速	正常	10. 高速運轉有無異常聲響	正常
11. 冷卻水有無添加防鏽劑	正常

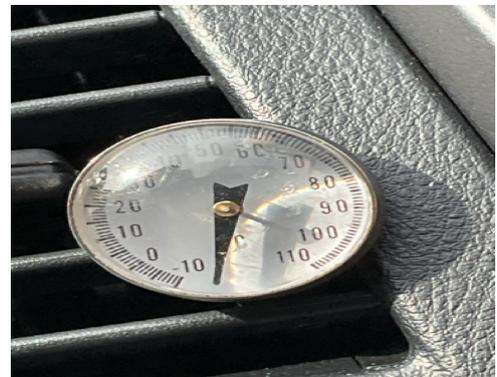
空調溫度

1. 檢查室外氣溫	20°C	2. 後空調冷氣作動中央出風口溫度	無此項目
3. 冷凝器散熱風扇有無運轉異常	正常	4. 前空調冷氣A/C開關燈號	正常
5. 前空調風速開關各段風速	正常	6. 前空調冷氣作動中央出風口溫度	-10°C
7. 後空調冷氣A/C開關燈號	無此項目	8. 後空調風速開關各段風速	無此項目
