YES 車輛認證書

認證編號 CPF04315261137

| 廠牌 Make | MITSUBISHI |
| 車型 Model | ECLIPSE |

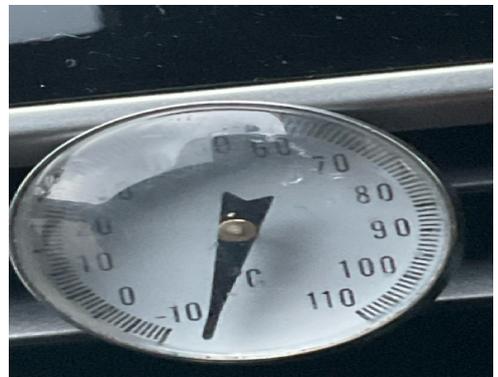
空調溫度

| 5. 前空調風速開關各段風速 | 正常 | 6. 前空調冷氣作動中央出風口溫度 | -10°C |
