YES 車輛認證書

認證編號 CPF04315261142

廠牌 Make	FORD
車型 Model	FOCUS
年份 Year	2017/04
排氣量 Displacement	1,596
車身號碼 VIN	H2901****
引擎號碼 Engine Number	***0203**
現況實車里程 Mileage (僅揭露, 不具保證效力)	66,017

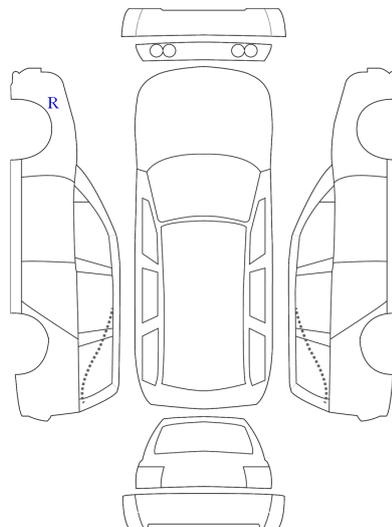
車體外觀圖

本車引擎號碼無異常。 **S** 鈹件鏽蝕、斑剝或鏽穿
本車車身號碼無異常。 **B** 受損面積約一個拳頭(含)以上
本車輛無泡水跡象。 **R** 鈹件校正痕跡
本車體骨架結構無修復跡象。 **X** 更換

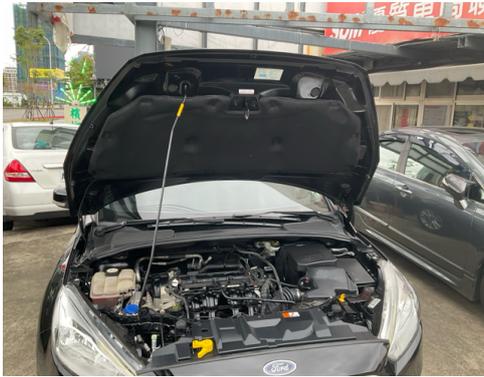
引擎室

1. 運轉時有無冒藍白煙、黑煙	正常	2. 水溫錶(燈)有無異常顯示	正常
3. 警告指示燈有無異常作動	正常	4. 機油油量、油質有無異常	正常
5. 外觀有無漏油/水跡象	正常	6. 運轉時有無抖動或異常聲響	正常
7. 外觀有無修補或龜裂跡象	正常	8. 冷卻風扇作動有無異常	正常
9. 加速有無不順暢或無法加速	正常	10. 高速運轉有無異常聲響	正常
11. 冷卻水有無添加防鏽劑	正常

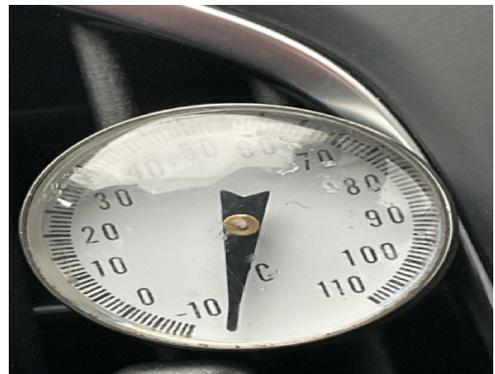
空調溫度

1. 檢查室外氣溫	21°C	2. 後空調冷氣作動中央出風口溫度	無此項目
3. 冷凝器散熱風扇有無運轉異常	正常	4. 前空調冷氣A/C開關燈號	正常
5. 前空調風速開關各段風速	正常	6. 前空調冷氣作動中央出風口溫度	-10°C
7. 後空調冷氣A/C開關燈號	無此項目	8. 後空調風速開關各段風速	無此項目
