認證編號 CPF04315261147

## 車輛資料 Vehicle Information

## 車輛認證總結報告 Vehicle Inspection Findings

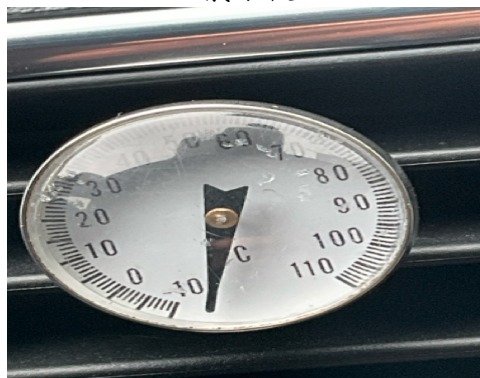
空調溫度

| 5. 前空調風速開關各段風速 | 正常 | 6. 前空調冷氣作動中央出風口溫度 | -10°C |
