YES 車輛認證書

認證編號 CPF04315261149

廠牌 Make	TOYOTA
車型 Model	SIENNA
年份 Year	2006/01
排氣量 Displacement	3,311
車身號碼 VIN	5TDZA23CX6S45****
引擎號碼 Engine Number	無引擎號碼
現況實車里程 Mileage (僅揭露, 不具保證效力)	162,244

車輛認證總結報告 Vehicle Inspection Findings

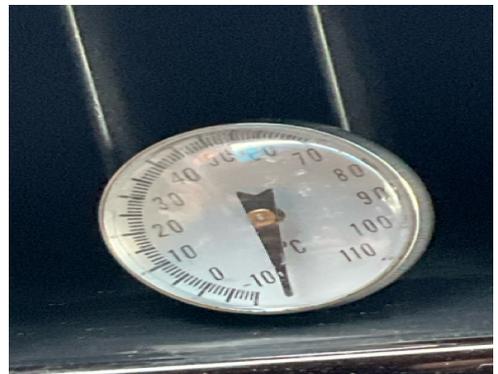
空調溫度

1. 檢查室外氣溫	16°C	2. 後空調冷氣作動中央出風口溫度	-10°C
3. 冷凝器散熱風扇有無運轉異常	正常	4. 前空調冷氣A/C開關燈號	正常
5. 前空調風速開關各段風速	正常	6. 前空調冷氣作動中央出風口溫度	-10°C
7. 後空調冷氣A/C開關燈號	正常	8. 後空調風速開關各段風速	正常
