# YES 車輛認證書

認證編號 CPF04315261151

廠牌 Make	MAZDA
車型 Model	MAZDA5
年份 Year	2014/06
排氣量 Displacement	1,999
車身號碼 VIN	E2D02****
引擎號碼 Engine Number	***2564**
現況實車里程 Mileage (僅揭露, 不具保證效力)	66,711

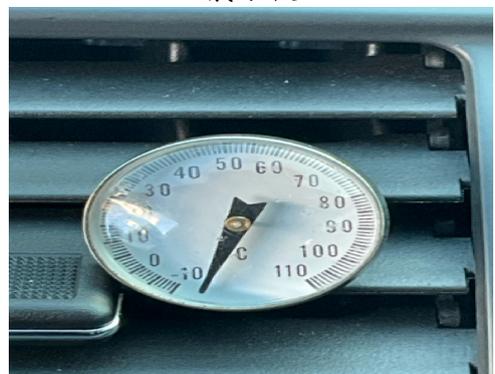
空調溫度

1. 檢查室外氣溫	21°C	2. 後空調冷氣作動中央出風口溫度	-10°C
3. 冷凝器散熱風扇有無運轉異常	正常	4. 前空調冷氣A/C開關燈號	正常
5. 前空調風速開關各段風速	正常	6. 前空調冷氣作動中央出風口溫度	-10°C
7. 後空調冷氣A/C開關燈號	正常	8. 後空調風速開關各段風速	正常
