認證編號 CPF04315261153

車輛資料 Vehicle Information

車輛認證總結報告 Vehicle Inspection Findings

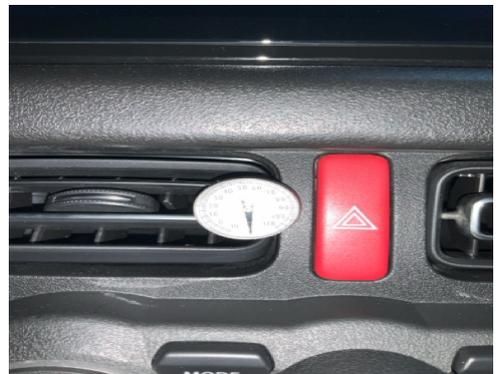
空調溫度

1. 檢查室外氣溫	19°C	2. 後空調冷氣作動中央出風口溫度	無此項目
3. 冷凝器散熱風扇有無運轉異常	正常	4. 前空調冷氣A/C開關燈號	正常
5. 前空調風速開關各段風速	正常	6. 前空調冷氣作動中央出風口溫度	-10°C
7. 後空調冷氣A/C開關燈號	無此項目	8. 後空調風速開關各段風速	無此項目
