認證編號 CPF04315261157

車輛資料 Vehicle Information

車輛認證總結報告 Vehicle Inspection Findings

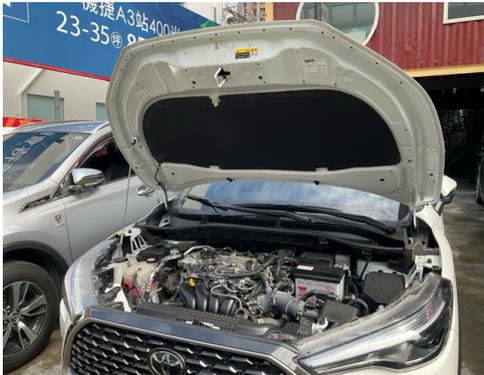
引擎室

1. 運轉時有無冒藍白煙、黑煙	正常	2. 水溫錶(燈)有無異常顯示	正常
3. 警告指示燈有無異常作動	正常	4. 機油油量、油質有無異常	正常
5. 外觀有無漏油/水跡象	正常	6. 運轉時有無抖動或異常聲響	正常
7. 外觀有無修補或龜裂跡象	正常	8. 冷卻風扇作動有無異常	正常
9. 加速有無不順暢或無法加速	正常	10. 高速運轉有無異常聲響	正常
11. 冷卻水有無添加防鏽劑	正常

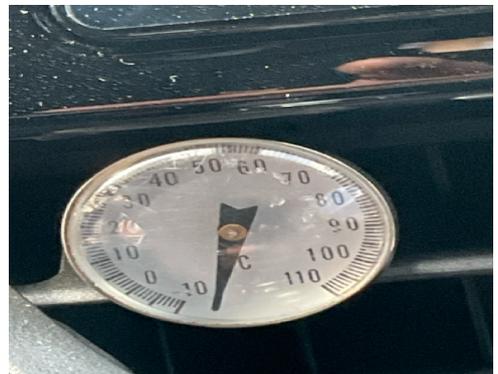
空調溫度

1. 檢查室外氣溫	21°C	2. 後空調冷氣作動中央出風口溫度	無此項目
3. 冷凝器散熱風扇有無運轉異常	正常	4. 前空調冷氣A/C開關燈號	正常
5. 前空調風速開關各段風速	正常	6. 前空調冷氣作動中央出風口溫度	-10°C
7. 後空調冷氣A/C開關燈號	無此項目	8. 後空調風速開關各段風速	無此項目
