認證編號 CPF04315262004

## 車輛資料 Vehicle Information

## 車輛認證總結報告 Vehicle Inspection Findings

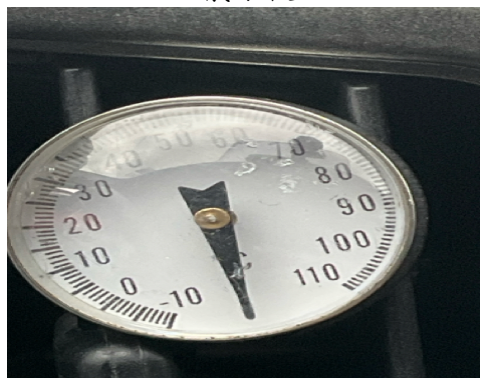
空調溫度

| 5. 前空調風速開關各段風速 | 正常 | 6. 前空調冷氣作動中央出風口溫度 | -10°C |
