認證編號 CPF04315262009

## 車輛資料 Vehicle Information

## 車輛認證總結報告 Vehicle Inspection Findings

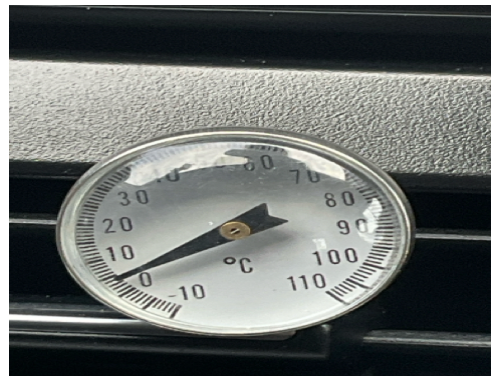
空調溫度

| 5. 前空調風速開關各段風速 | 正常 | 6. 前空調冷氣作動中央出風口溫度 | 4°C |
