YES 車輛認證書

認證編號 CPF04315262011

廠牌 Make	TOYOTA
車型 Model	WISH
年份 Year	2005/10
排氣量 Displacement	1,998
車身號碼 VIN	ANE12~003****
引擎號碼 Engine Number	***32215**
現況實車里程 Mileage (僅揭露, 不具保證效力)	175,013

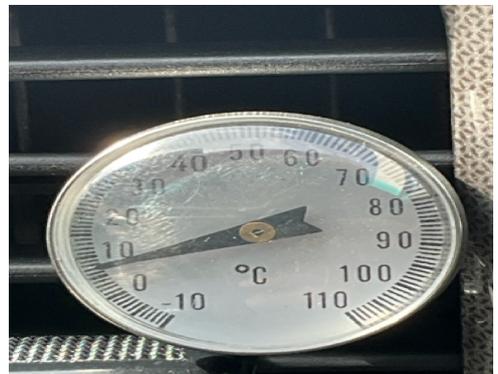
空調溫度

1. 檢查室外氣溫	18°C	2. 後空調冷氣作動中央出風口溫度	無此項目
3. 冷凝器散熱風扇有無運轉異常	正常	4. 前空調冷氣A/C開關燈號	正常
5. 前空調風速開關各段風速	正常	6. 前空調冷氣作動中央出風口溫度	7°C
7. 後空調冷氣A/C開關燈號	無此項目	8. 後空調風速開關各段風速	無此項目
