YES 車輛認證書

認證編號 CPF04315262016

廠牌 Make	BMW
車型 Model	1 SERIES
年份 Year	2021/04
排氣量 Displacement	1,499
車身號碼 VIN	WBA7K3103M7J2****
引擎號碼 Engine Number	無引擎號碼
現況實車里程 Mileage (僅揭露, 不具保證效力)	8,827

車輛認證總結報告 Vehicle Inspection Findings

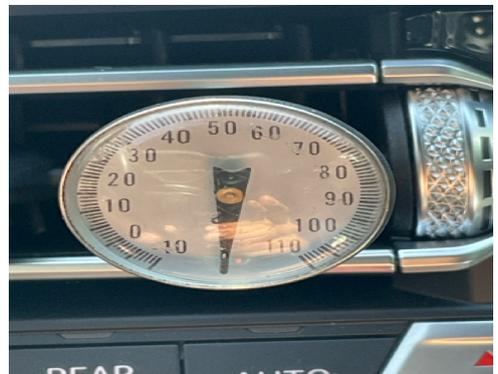
空調溫度

1. 檢查室外氣溫	24°C	2. 後空調冷氣作動中央出風口溫度	無此項目
3. 冷凝器散熱風扇有無運轉異常	正常	4. 前空調冷氣A/C開關燈號	正常
5. 前空調風速開關各段風速	正常	6. 前空調冷氣作動中央出風口溫度	-10°C
7. 後空調冷氣A/C開關燈號	無此項目	8. 後空調風速開關各段風速	無此項目
