認證編號 CPF04315262020

車輛資料 Vehicle Information

車輛認證總結報告 Vehicle Inspection Findings

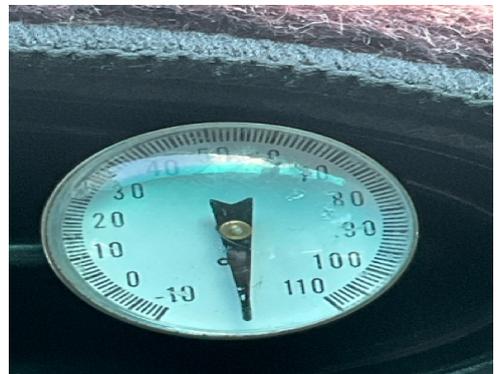
空調溫度

| 5. 前空調風速開關各段風速 | 正常 | 6. 前空調冷氣作動中央出風口溫度 | -10°C |
