YES 車輛認證書

認證編號 CPF04315262021

廠牌 Make	BMW
車型 Model	2 SERIES
年份 Year	2017/06
排氣量 Displacement	1,995
車身號碼 VIN	WBA2C1100H7A3****
引擎號碼 Engine Number	無引擎號碼
現況實車里程 Mileage (僅揭露, 不具保證效力)	169,521

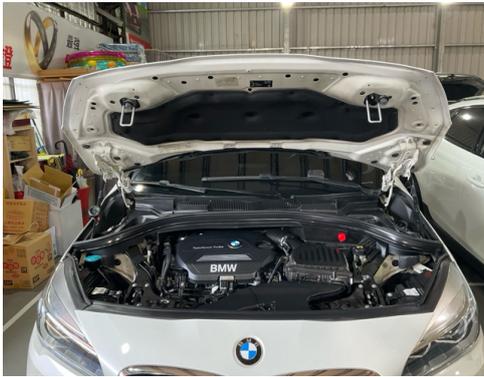
引擎室

本車引擎號碼無異常。

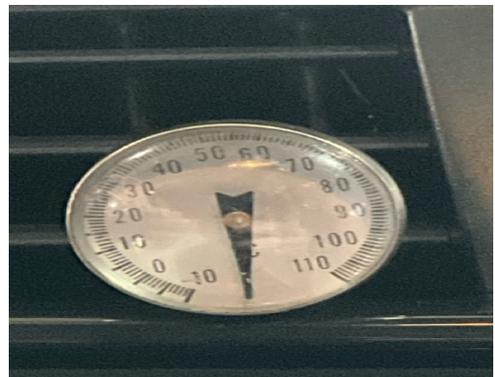
空調溫度

1. 檢查室外氣溫	20°C	2. 後空調冷氣作動中央出風口溫度	無此項目
3. 冷凝器散熱風扇有無運轉異常	正常	4. 前空調冷氣A/C開關燈號	正常
5. 前空調風速開關各段風速	正常	6. 前空調冷氣作動中央出風口溫度	-10°C
7. 後空調冷氣A/C開關燈號	無此項目	8. 後空調風速開關各段風速	無此項目
