認證編號 CPF04315262022

車輛資料 Vehicle Information

車輛認證總結報告 Vehicle Inspection Findings

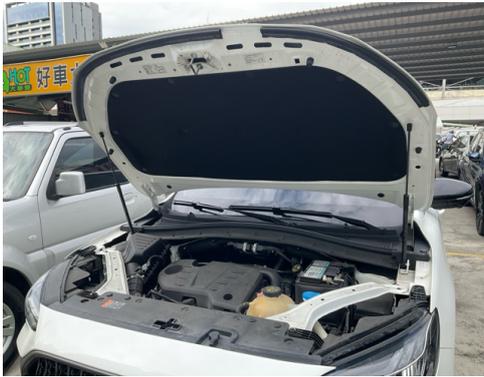
引擎室

1. 運轉時有無冒藍白煙、黑煙	正常	2. 水溫錶(燈)有無異常顯示	正常
3. 警告指示燈有無異常作動	正常	4. 機油油量、油質有無異常	正常
5. 外觀有無漏油/水跡象	正常	6. 運轉時有無抖動或異常聲響	正常
7. 外觀有無修補或龜裂跡象	正常	8. 冷卻風扇作動有無異常	正常
9. 加速有無不順暢或無法加速	正常	10. 高速運轉有無異常聲響	正常
11. 冷卻水有無添加防鏽劑	正常

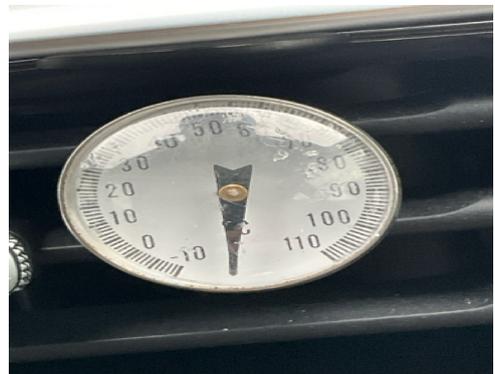
空調溫度

1. 檢查室外氣溫	26°C	2. 後空調冷氣作動中央出風口溫度	無此項目
3. 冷凝器散熱風扇有無運轉異常	正常	4. 前空調冷氣A/C開關燈號	正常
5. 前空調風速開關各段風速	正常	6. 前空調冷氣作動中央出風口溫度	-10°C
7. 後空調冷氣A/C開關燈號	無此項目	8. 後空調風速開關各段風速	無此項目
