認證編號 CPF04315262027

## 車輛資料 Vehicle Information

## 車輛認證總結報告 Vehicle Inspection Findings

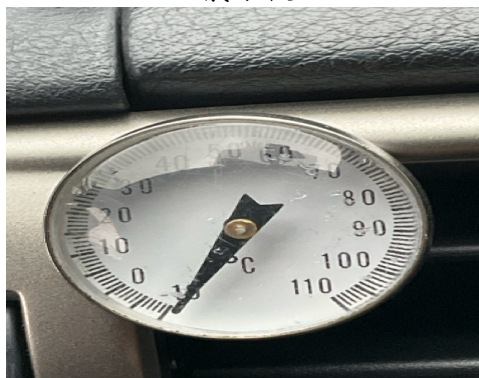
空調溫度

| 5. 前空調風速開關各段風速 | 正常 | 6. 前空調冷氣作動中央出風口溫度 | -10°C |
