認證編號 CPF04315262029

## 車輛資料 Vehicle Information

## 車輛認證總結報告 Vehicle Inspection Findings

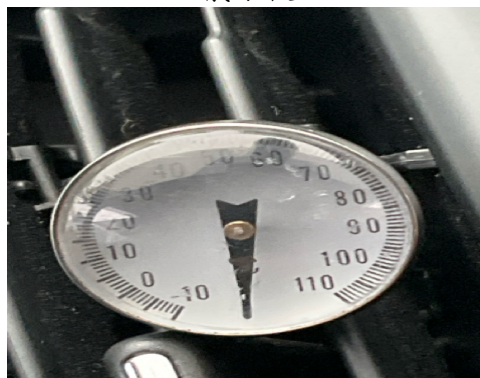
空調溫度

| 5. 前空調風速開關各段風速 | 正常 | 6. 前空調冷氣作動中央出風口溫度 | -10°C |
