認證編號 CPF04315262030

## 車輛資料 Vehicle Information

| 車型 Model | CX-5 |

## 車輛認證總結報告 Vehicle Inspection Findings

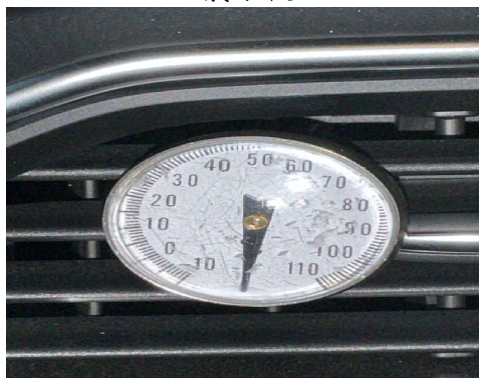
空調溫度

| 5. 前空調風速開關各段風速 | 正常 | 6. 前空調冷氣作動中央出風口溫度 | -10°C |
