YES 車輛認證書

認證編號 CPF04315262045

廠牌 Make	NISSAN
車型 Model	TEANA
年份 Year	2013/05
排氣量 Displacement	1,997
車身號碼 VIN	J32TA01****
引擎號碼 Engine Number	***0L01017**
現況實車里程 Mileage (僅揭露, 不具保證效力)	110,602

車輛認證總結報告 Vehicle Inspection Findings

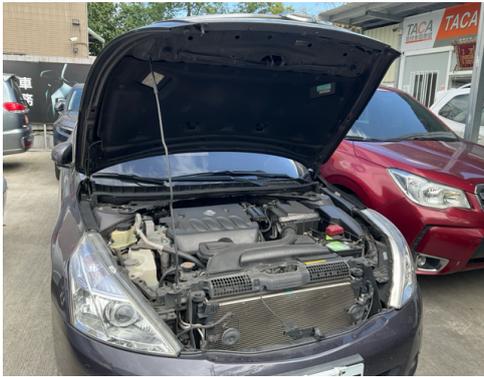
引擎室

1. 運轉時有無冒藍白煙、黑煙	正常	2. 水溫錶(燈)有無異常顯示	正常
3. 警告指示燈有無異常作動	正常	4. 機油油量、油質有無異常	正常
5. 外觀有無漏油/水跡象	正常	6. 運轉時有無抖動或異常聲響	正常
7. 外觀有無修補或龜裂跡象	正常	8. 冷卻風扇作動有無異常	正常
9. 加速有無不順暢或無法加速	正常	10. 高速運轉有無異常聲響	正常
11. 冷卻水有無添加防鏽劑	正常

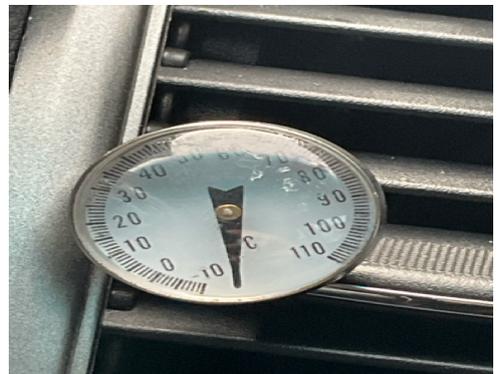
空調溫度

1. 檢查室外氣溫	17°C	2. 後空調冷氣作動中央出風口溫度	無此項目
3. 冷凝器散熱風扇有無運轉異常	正常	4. 前空調冷氣A/C開關燈號	正常
5. 前空調風速開關各段風速	正常	6. 前空調冷氣作動中央出風口溫度	-10°C
7. 後空調冷氣A/C開關燈號	無此項目	8. 後空調風速開關各段風速	無此項目
